## CONSERVAZIONE SOSTENIBILE

**Progetto:**  
Restauro di Palazzo Migliazzi  
a Frugarolo (AL)  
**Testo:**  
Alessandro Villa

**Oggetto dell'intervento:** Lavori di conservazione e restauro degli apparati decorativi pittorici e plastici interni ed esterni e di riqualificazione generale di Palazzo Migliazzi già Polastri

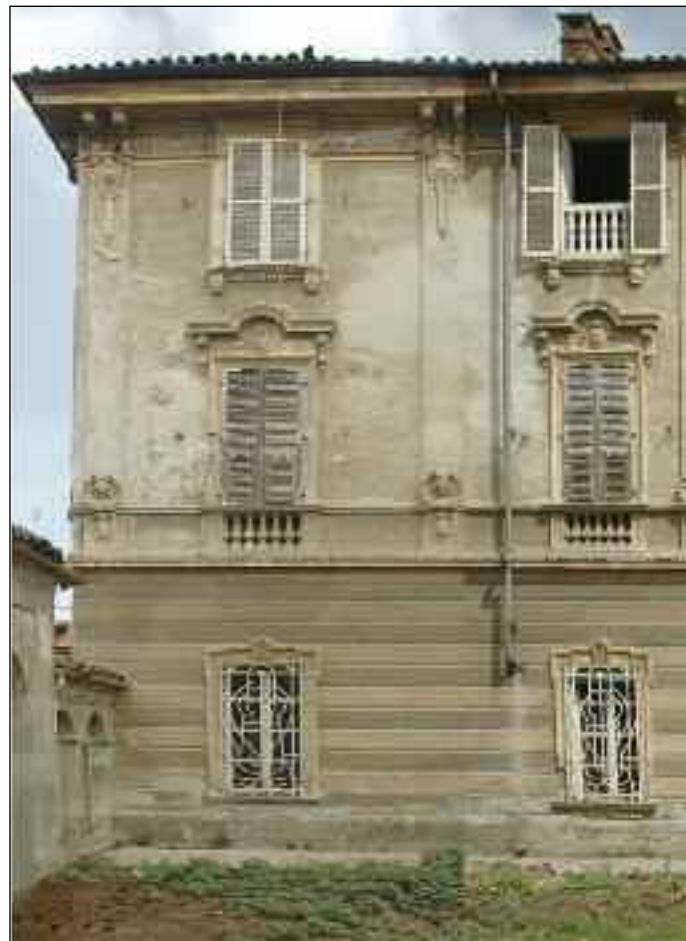
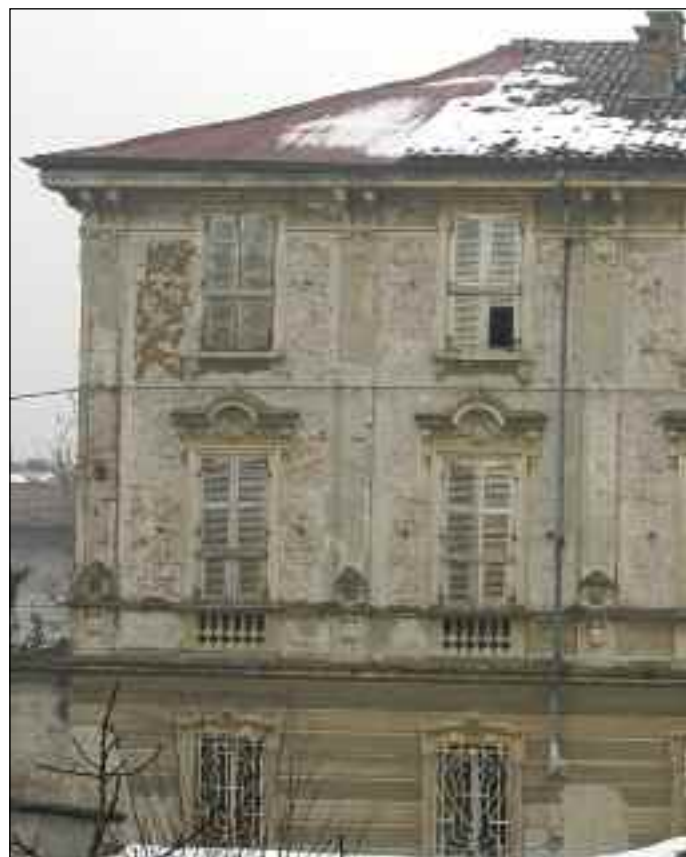
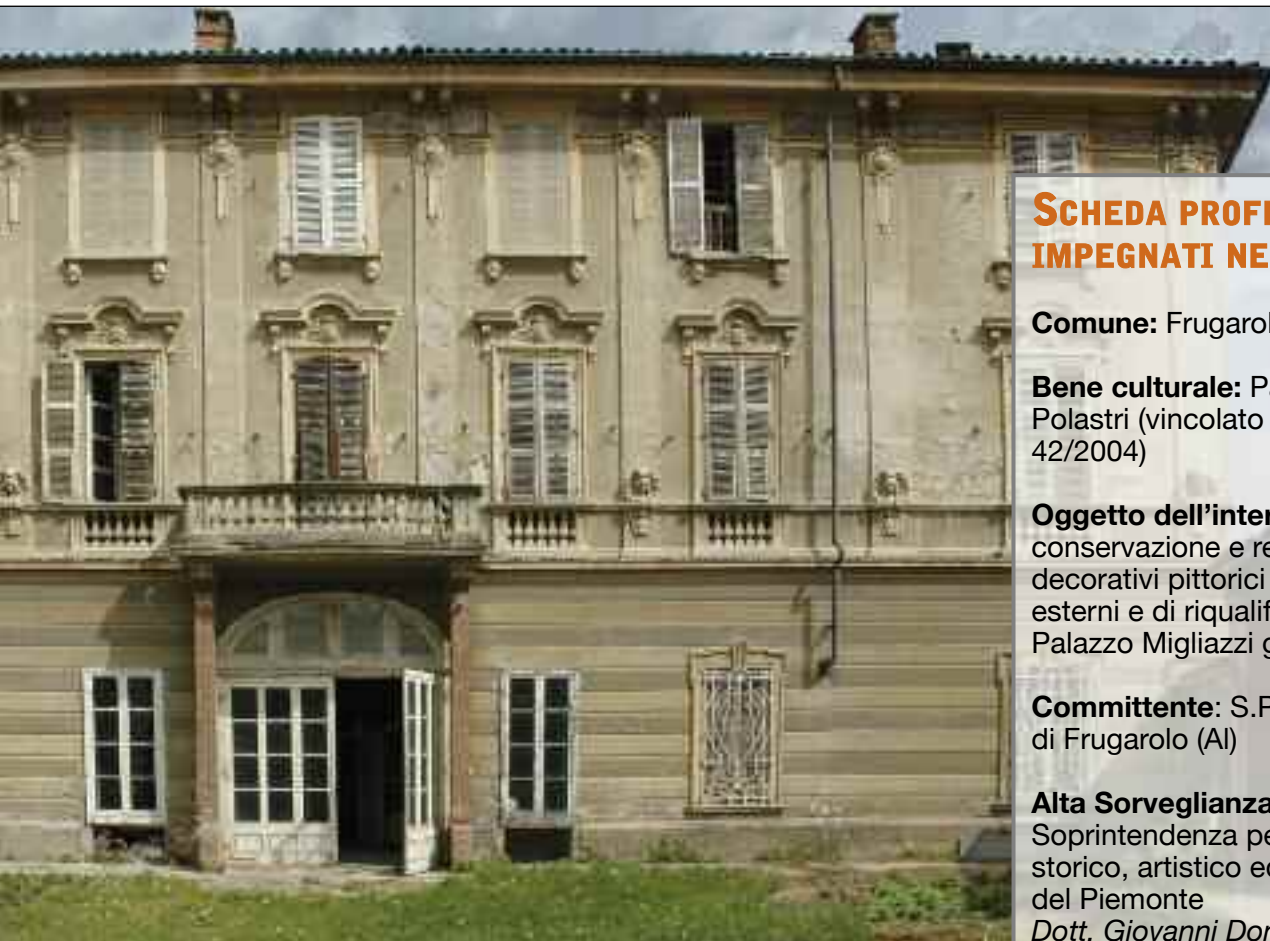
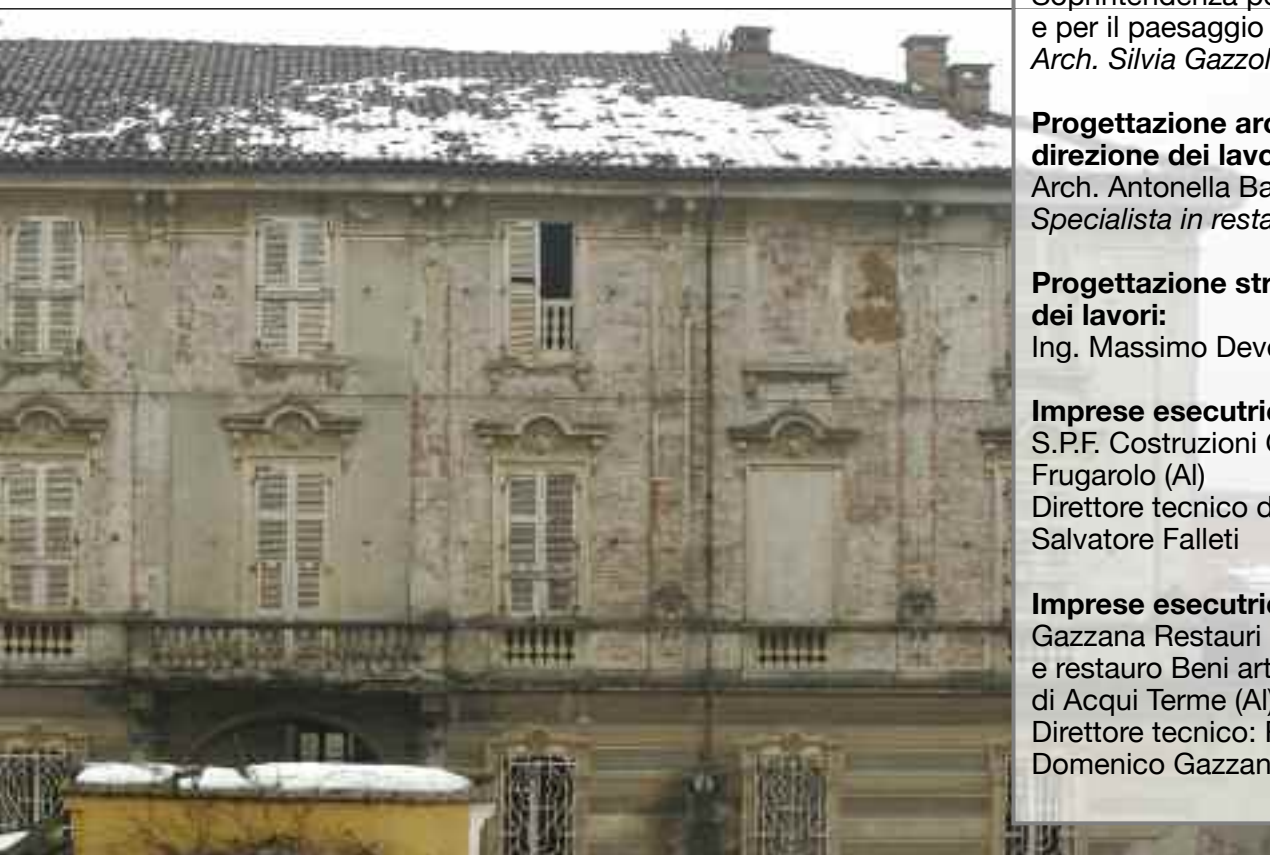
*Nelle pagine precedenti, i prospetti principali del Palazzo come si presentavano prima del restauro. A destra e nella pagina successiva, le facciate a lavori quasi ultimati. I colori attuali sono il frutto delle analisi chimiche effettuate sui campioni d'intonaco analizzati dal Dipartimento di Chimica dell'Università degli Studi di Genova.*

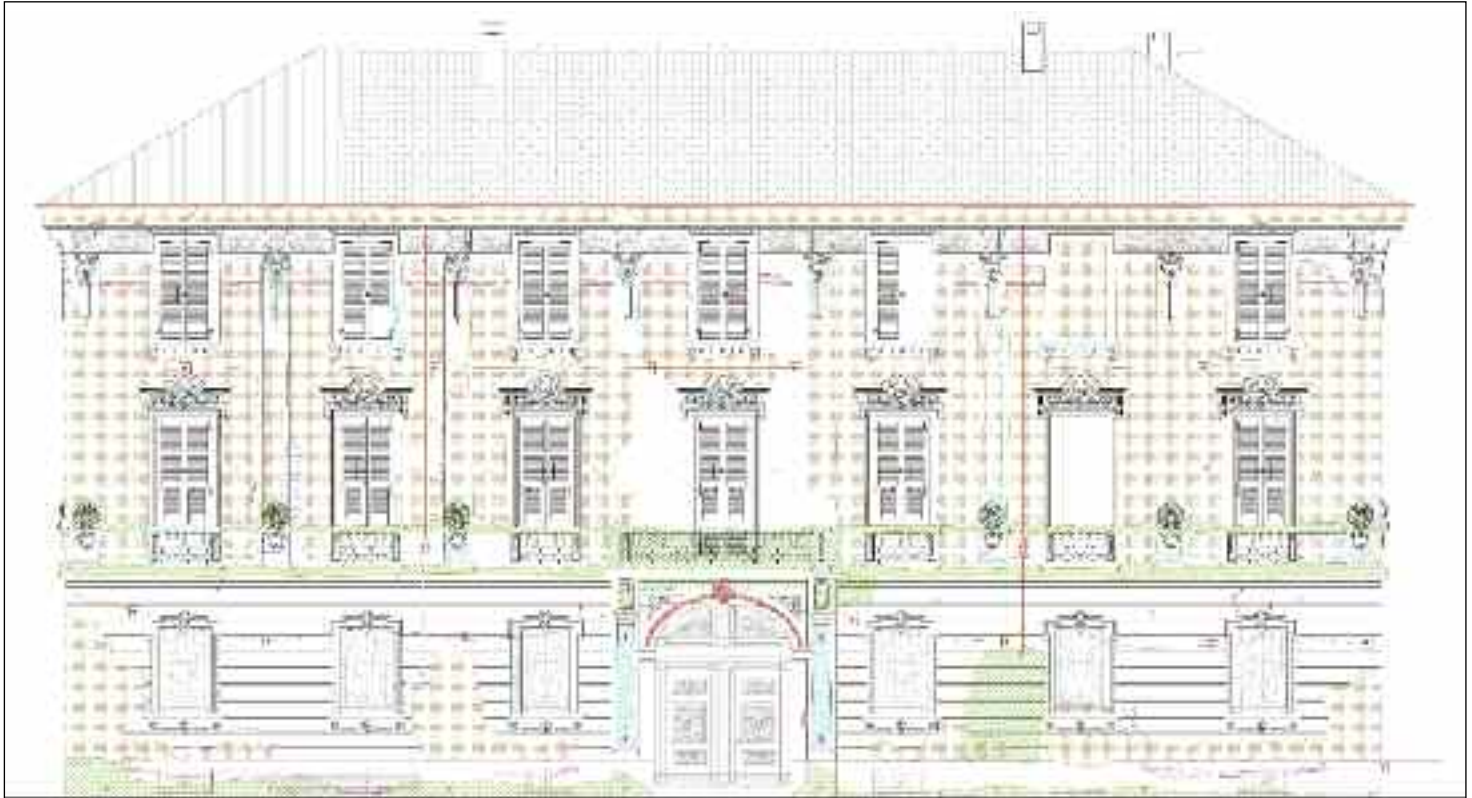
Prospetto nord su Via Villanova - Scala 1:50

*Tavola di rilievo e mappatura dello stato di conservazione degli intonaci. La rappresentazione grafica dei prospetti è il risultato combinato del tradizionale metodo di rilievo longimetrico e del raddrizzamento fotografico.*

Prima dell'intervento di restauro il prospetto nord si presentava gravemente ammalorato con perdita pressoché totale degli intonaci originali e distacco di quasi tutti i modanati plastici. Anche il prospetto sud, che si affaccia sul cortile interno, si presentava in pessime condizioni, benché gli intonaci fossero meglio conservati. La messa in sicurezza della fabbrica ha consentito l'eliminazione dei pilastri in mattoni, inseriti in tempi successivi, a sostegno del balcone centrale; in accordo con la Soprintendenza sono state anche ridisegnate due finestre del piano terreno prive di modanature e realizzate in tempi successivi, nonché l'integrazione dell'intonaco a bugnato gravemente danneggiato.

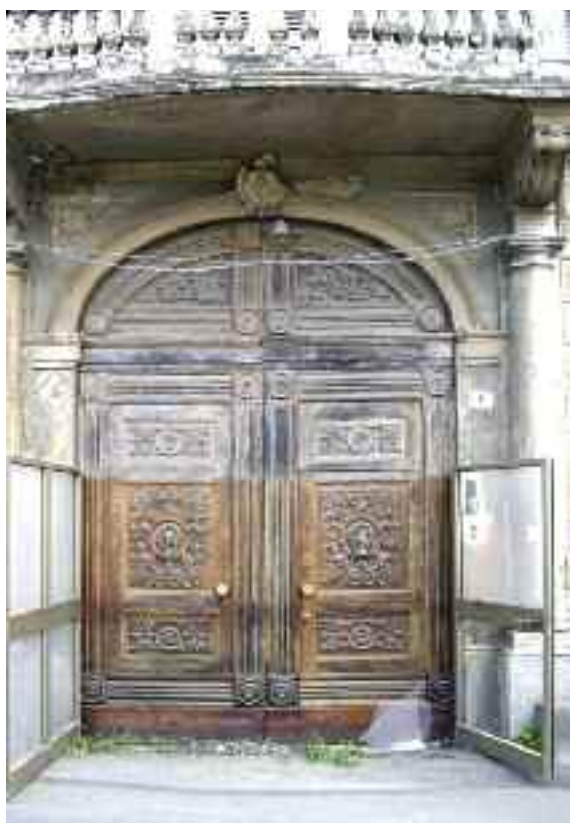
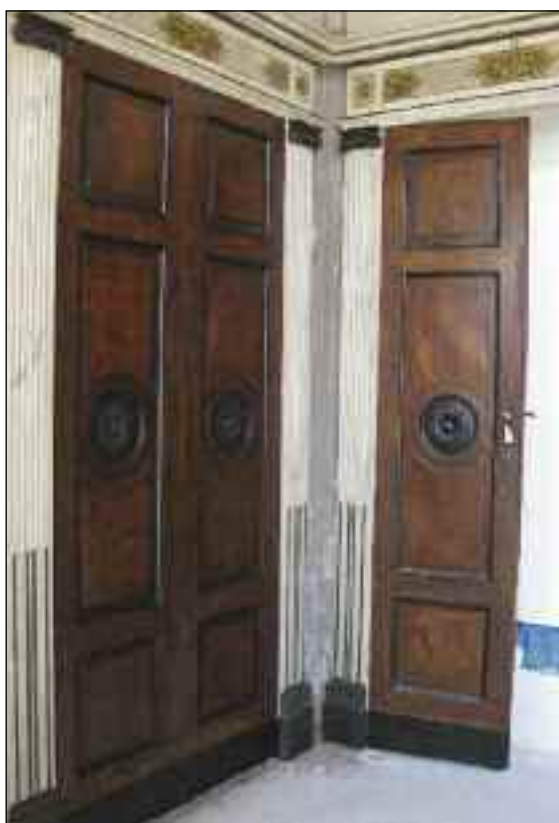
*A sinistra, il pregevole portone ligneo originale con lo stemma nobiliare della famiglia Pollastri.*

*Il portone, come pure i portoncini interni modanati e dipinti, sono stati oggetto di attento restauro conservativo.*

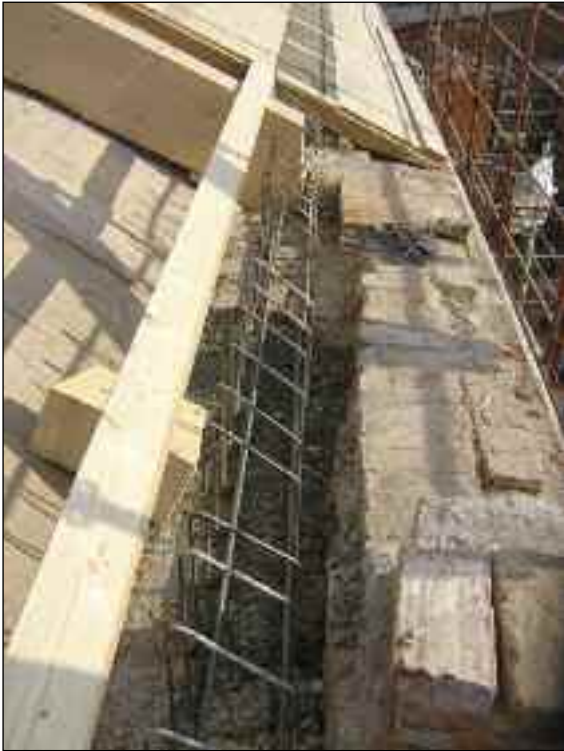
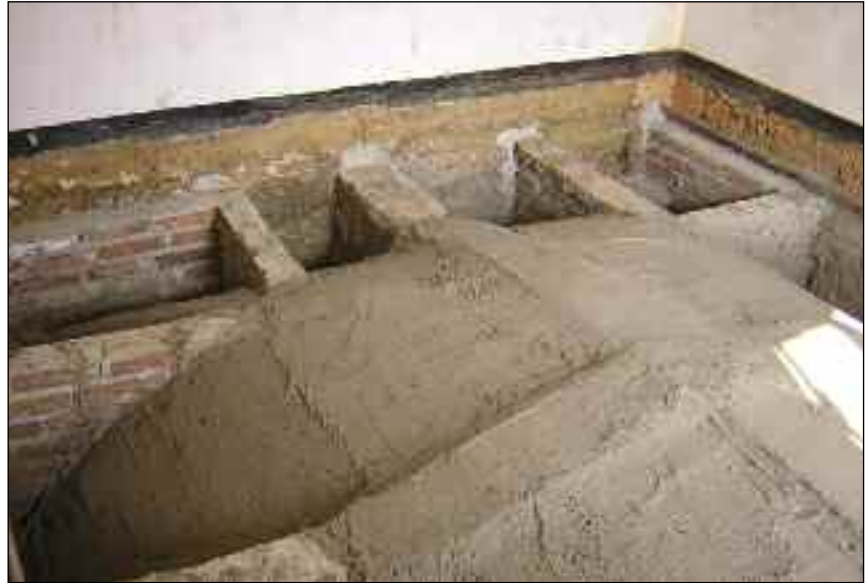
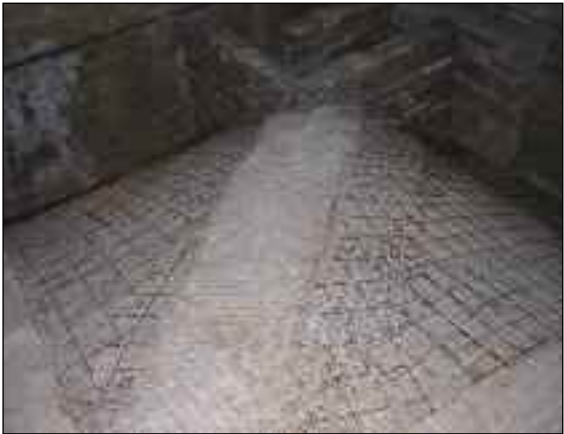
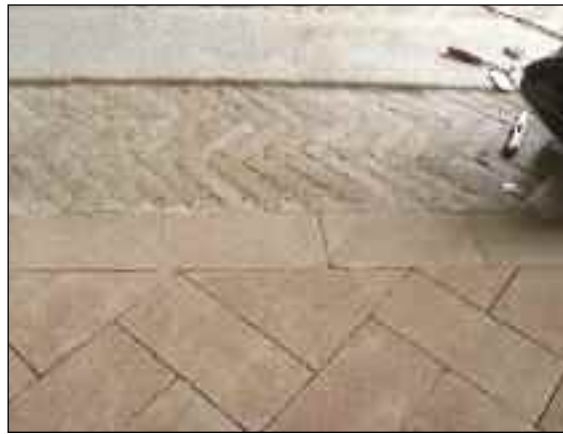
Dopo aver provveduto al completo svuotamento della parte superiore delle volte da detriti e materiali non solidali e alla successiva rimozione di polveri, è stato monitorato l’effettivo quadro fessurativo del sistema voltato, sia all’estradosso sia all’intradosso, attraverso la segnalazione delle lesioni più preoccupanti e bisognose d’intervento. In corrispondenza delle lesioni sono stati posizionati cunei in ferro a chiusura delle fessure, all’interno

*In questa pagina, alcune immagini delle delicate fasi di consolidamento delle volte. La rimozione delle pavimentazioni interne, posteriori e prive di pregio, ha permesso di scoprire le tessiture originarie dei sistemi voltati e l'utilizzo della terra come materiale da costruzione.*

delle quali sono state successivamente inserite, per colatura, miscele leganti a base di calce idraulica. A questo punto è stata eseguita la sigillatura con malta di calce ed è stata adagiata alla superficie voltata una rete in ferro elettrosaldata in grado di collaborare con la struttura portante. Su tutta la superficie voltata è stato successivamente gettato betoncino leggero fibrorinforzato, sempre a base di calce.
