## PROGETTO RESTAURO

anno 12 - numero 44 - autunno 2007

## *Valutazioni sulla metodologia adottata in fase diagnostica per il recupero di Palazzo Migliazzi a Frugarolo (Al): un esempio di edilizia sostenibile*

*Antonella B. Caldini\*, Massimo Devecchi\*\**

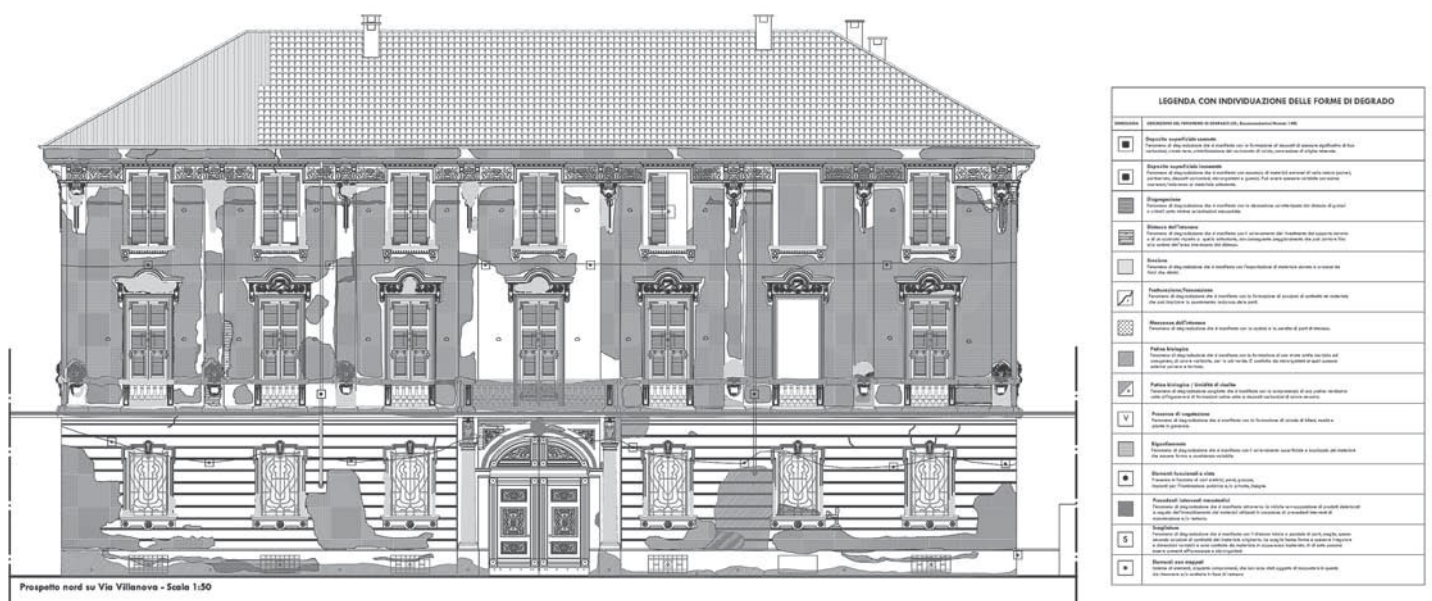
Dall'analisi dello stato di conservazione è emerso che i prospetti di Palazzo Migliazzi (fig. 10) si presentano in avanzato degrado, i maggiori danni sono derivati dall'azione combinata di diversi agenti: l'acqua nelle sue diverse manifestazioni (pioggia battente, umidità di risalita), il vento (azione erosiva), gli sbalzi termogrometrici, gli elementi inquinanti contenuti nell'atmosfera, i precedenti interventi di manutenzione e/o restauro e i dissesti statici del sistema tetto che hanno determinato la fuoriuscita di fessurazioni<sup>7</sup> e crepe di

differente entità ed anche di qualche lesione dell'ordine del centimetro, oltre all'indebolimento del livello di adesione e coesione dello strato di rivestimento. La superficie intonacata è interessata in maniera diffusa sia dal fenomeno dei depositi superficiali<sup>8</sup> incoerenti, di spessore variabile, costituiti prevalentemente da polveri, particellato, depositi carboniosi, microrganismi e guano di piccione, che dal fenomeno dell'erosione superficiale, causato principalmente dal ruscellamento delle acque meteoriche, dall'azione eolica, dall'attacco acido e soprattutto dal susseguirsi dei fenomeni di gelo e disgelo. Alterazioni biologiche atipiche<sup>9</sup>, dovute all'interazione tra i biodeteriogeni e il substrato, sono visibili su buona parte della superficie intonacata: in modo particolare a livello dello zoccolo (a causa dell'umidità di risalita), al di sotto e al di sopra della balaustra del piano nobile e in prossimità di alcuni pluviali che si

presentano ormai privi di funzione, interrotti in più punti e mal funzionanti. Colature dovute al trascinarsi del pigmento per azione dell'acqua sotto forma di pioggia sono visibili al di sotto dei davanzali, delle fasce marcapiano e del cornicione. Depositi superficiali coerenti sono presenti sulla facciata in maniera meno diffusa rispetto a quelli incoerenti, si tratta prevalentemente di incrostazioni compatte di estensione più limitata, per lo più dovute alla cristallizzazione del carbonato di calcio del substrato, disciolto dalle acque meteoriche, ben visibili al di sotto dei davanzali e a livello dello zoccolo. Gli apparati decorativi pittorici e plastici presenti in facciata presentano un livello di degrado diverso che dipende anche dalla loro esposizione: gli elementi a rilievo si presentano prevalentemente erosi, sfaldati ed anche ridipinti in più punti.

Le principali forme di degrado sono certamente imputabili all'azione degli agenti atmosferici (acqua, vento, sbalzi termoigrometrici), ma anche alla scarsa manutenzione e alla mancanza di un adeguato sistema di convogliamento delle acque meteoriche che ha favorito fenomeni di infiltrazioni di acqua o ruscellamento direttamente sulla superficie decorata, oltre naturalmente ai citati fenomeni di cedimento strutturale e successivo assestamento statico del sistema di copertura. L'analisi puntuale condotta sugli elementi plastici a rilievo ha permesso di rintracciare, nonostante il discreto livello di adesione e coesione tra gli strati strutturali dell'intonaco, parti decorative interessate da forme di disgregazione e distacco della pellicola pittorica. In taluni punti sono anche visibili lievi fessurazioni nel microspessore della pellicola pittorica, percorrenti per intero l'elemento decorativo. Su tutta la superficie sono presenti, infi-

Fig. 10. Palazzo Migliazzi: rilievo longimetrico del prospetto principale su Via Villanova e mappatura dello stato di conservazione.

ne, depositi incoerenti (polveri) costituiti principalmente da depositi carboniosi e, in generale, polveri grasse untuose – sedimentate in debole spessore anche in forma di velo opacizzante – il cui accumulo è favorito anche dal passaggio di autovetture lungo la via Villanova.

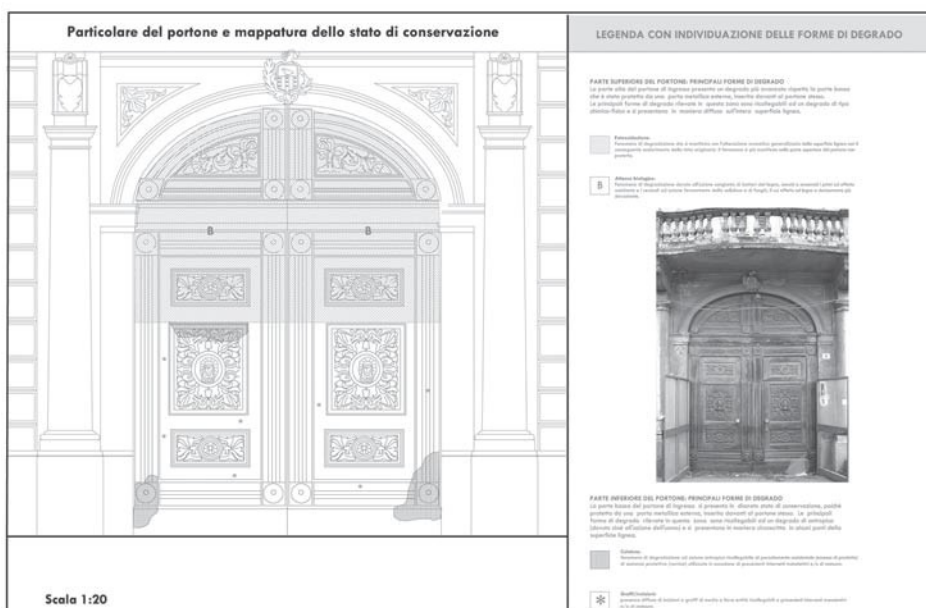
Anche il portone di ingresso è stato oggetto di specifica mappatura (fig. 11) dalla quale è emerso un diverso stato conservativo tra la parte bassa, meglio conservata in quanto protetta da un infisso posticcio collocato in tempi recenti e la parte alta, esposta senza protezione all'azione degli agenti atmosferici.

Fig. 11. Mappatura dello stato di conservazione del portone di ingresso.

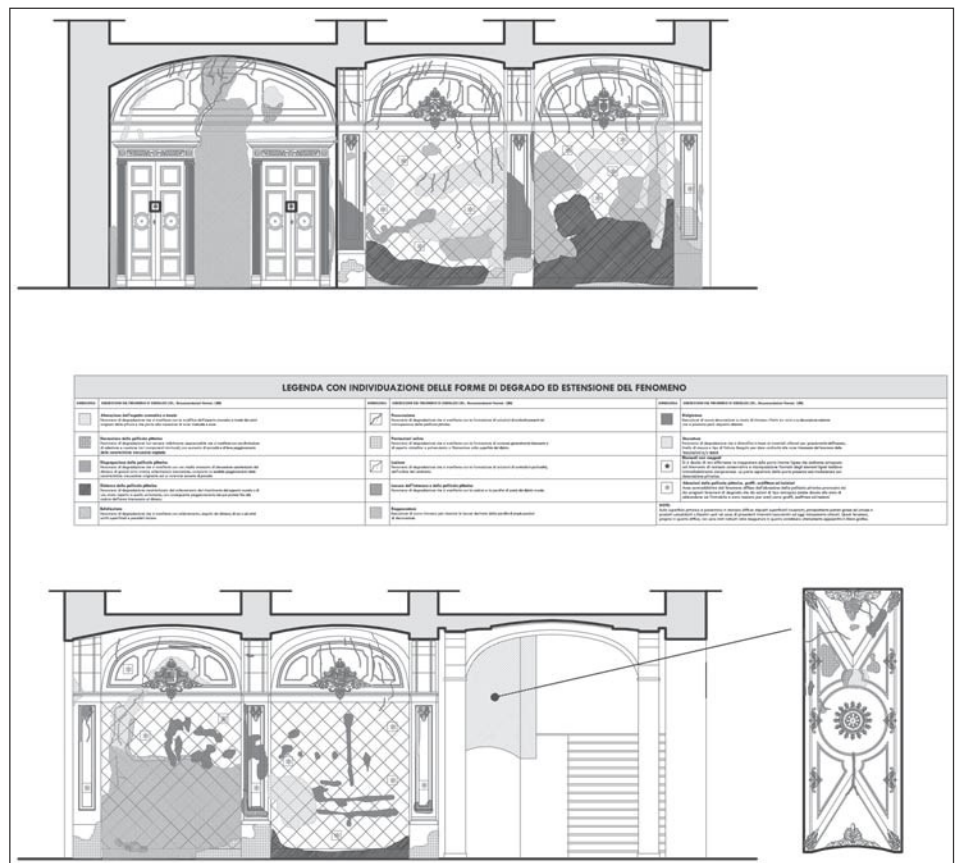
L'indagine si è quindi spostata sugli ambienti interni, in modo specifico su quelli del piano terreno e del piano nobile contraddistinti da dipinti murali sulle volte e sulle pareti. Le pitture dell'androne, dell'atrio di rappresentanza e del vano scala si presentano nell'insieme in discreto stato di conservazione (fig. 12). La causa principale del degrado

di queste decorazioni, realizzate in prevalenza a secco su un supporto di mattoni e terra cruda, va ricercata anzitutto negli scarsi interventi di manutenzione ordinaria ed anche nelle azioni antropiche invasive che spesso hanno portato ad interventi inadeguati e poco conservativi.

Anche l'azione combinata di diversi fattori ha contribuito al peggioramento del livello conservativo delle pitture: gli agenti chimico-fisici (infiltrazioni di acqua dalle coperture, dagli infissi vetusti e le variazioni termoigrometriche), i difetti nella tecnica esecutiva, i fenomeni di cedimento strutturale del sistema tetto, quelli di assestamento statico e, infine, il progressivo collasso del sistema di convogliamento e raccolta delle acque meteoriche.

Da un confronto con gli impianti decorativi delle volte, le pitture parietali si presentano decisamente più degradate: le pareti dell'androne di ingresso risultano interessate da difetti di adesione tra gli strati pittorici,

distacchi di media e grave entità e da formazioni saline ancora circoscritte imputabili a fenomeni di umidità di risalita, a sbalzi termoigrometrici ed escursioni termiche. La diminuzione di adesione tra gli strati preparatori ha provocato un lieve peggioramento delle caratteristiche meccaniche originarie, con conseguente ingenerarsi dei fenomeni di disgregazione, esfoliazione e distacco del film pittorico e perdita di porzioni di decorazione, rese in ampie zone ad uno stato polverulento.

In prossimità dei piani di imposta delle volte e nei punti angolari sono visibili diffuse crettature e fessurazioni di diversa entità, spesso risarcite in maniera grossolana. La superficie dipinta è, inoltre, interessata diffusamente da forme di abrasione della pellicola pittorica<sup>x</sup> provocate sia da congiunti fenomeni di degrado che ad azioni di tipo antropico come graffi, scalfitture ed incisioni. In modo particolare le decorazioni parietali del vano scala, di pregevole fattura, risultano interessate da schizzi di materiale che, vistosamente alterato, si presenta untuoso al tatto. Sulla decorazione basamentale delle pareti del vano scala sono visibili molte rappezature e ridipinture eseguite per sopperire alla caduta dell'intonaco laddove l'umidità di risalita ha provocato la perdita di adesione e coesione tra i singoli strati. Le decorazioni delle volte si presentano nell'insieme ben conservate, interessate in maniera diffusa da crettature e fessurazioni e in maniera più circoscritta da lesioni più preoccupanti, che dai punti angolari delle volte si sviluppano in continuità anche lungo le pareti. La volta dello scalone di rappresentanza è interessata nella parte centrale da fenomeni sovrapposti di decoesione e disgregazione della pellicola pittorica dovuti ad infiltrazioni di acqua provenienti dal piano supe-

riore che hanno provocato la formazione superficiale di sali solubili e di conseguenza il distacco del film pittorico vistosamente esfoliato. L'intera superficie si presenta, infine, ricoperta da depositi incoerenti (polveri) costituiti principalmente da fuliggine, depositi carboniosi e, in generale, polveri grasse untuose, sedimentate in debole spessore anche in forma di velo opacizzante.

Fig. 12. Rilievo con mappatura grafica degli apparati decorativi parietali dell'androne e dell'atrio di ingresso.
