LE TRUNERE:

un'antica
tradizione
del territorio
alessandrino

a cura di
Antonella Barbara Caldini*

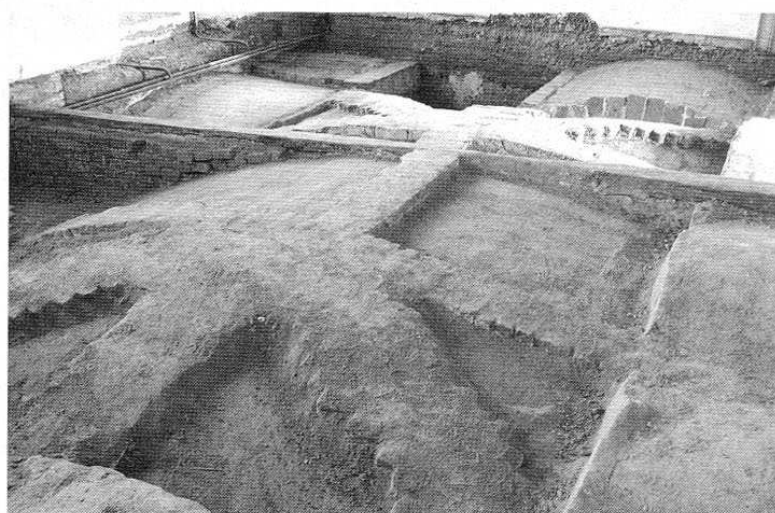
in fase progettuale, si era ipotizzato di effettuare mediante l'utilizzo dei materiali compositi a base di fibre di carbonio, da diversi anni impiegati con buoni risultati nel campo del restauro. La presenza, riscontrata soltanto dopo la rimozione delle vecchie pavimentazioni, di volte da 6 cm con nervature rialzate di 12 cm, ha sottolineato le difficoltà di un consolidamento con le fibre che, dovendosi localizzare in corrispondenza delle nervature, avrebbe comportato il rinforzo di parti di per sé già sicure (fig.7)¹⁰.

La necessità di ripristinare la continuità delle volte all'intradosso, diffusamente interessate da lesioni ricollegabili a piccoli movimenti delle imposte e a fenomeni di rotazione e cedimento strutturale delle pareti, ha motivato

Fig. 7
Frugarolo (Al) Palazzo Migliazzi (già Polastri):
veduta d'insieme del sistema voltato di un
ambiente del piano nobile dopo la rimozione
delle pavimentazioni (incongrue).

Si è quindi ricorsi all'uso di miscele leganti fibrorinforzate a base di calce idraulica naturale, in grado di consentire l'intervento di consolidamento senza alterare in alcun modo l'aspetto originario della struttura.

Dopo avere provveduto al completo svuotamento della parte superiore delle volte da detriti o materiali non solidali e alla successiva rimozione di polveri, si è valutato l'effettivo stato di conservazione dei frenelli¹¹ di controventatura delle reni, conservando quelli che non palesavano problemi strutturali e sostituendo quelli ammalorati con nuovi, derivati dal riutilizzo di mattoni ancora in buono stato, nel rispetto della logica costruttiva¹².

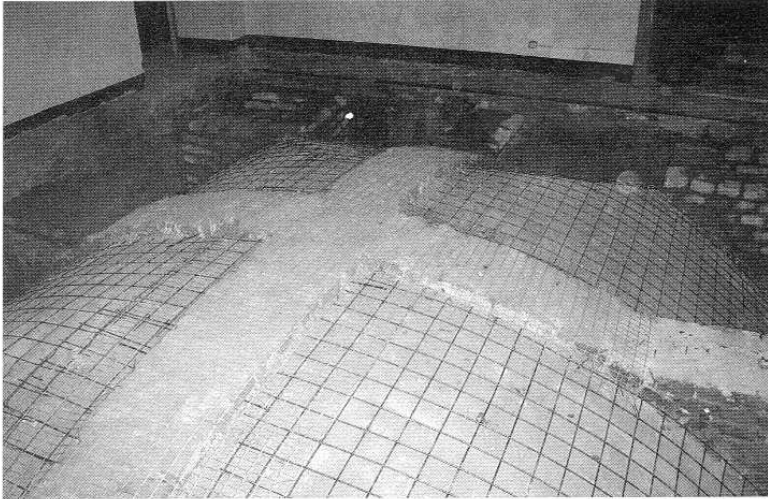
Fig. 8

Frugarolo (Al) Palazzo Migliazzi (già Polastri): veduta d'insieme del sistema voltato di un ambiente durante le fasi di consolidamento.

Il passo successivo è stato quello di procedere al posizionamento di una rete in ferro elettrosaldata adagiata alla superficie voltata, in grado di collaborare con la struttura portante (fig. 8), sulla quale è stato successivamente gettato betoncino leggero fibrorinforzato per rinforzi strutturali mediante accoppiamento con reti metalliche elettrosaldati¹⁴. Il prodotto impiegato, sempre a base di calce, è stato applicato su tutta la superficie voltata ed essendo caratterizzato da un'elevata adesione ha favorito un ottimo aggrappaggio.

L'intervento ha interessato anche le reni delle volte, consolidate in due step: prima con l'inserimento di betoncino fibrorinforzato e in seguito (e per un'altezza finale di 25-30 centimetri) con betoncino

pronto a base di calce idraulica naturale, avente funzione di "collaboratore statico". Sulle volte con superficie ridotta, che si presentavano gravemente lesionate, il prodotto è stato gettato fino all'estradosso.
