## CONSERVAZIONE SOSTENIBILE

**Progetto:**  
Restauro di Palazzo Migliazzi  
a Frugarolo (AL)  
**Testo:**  
Alessandro Villa

**Oggetto dell'intervento:** Lavori di conservazione e restauro degli apparati decorativi pittorici e plastici interni ed esterni e di riqualificazione generale di Palazzo Migliazzi già Polastri

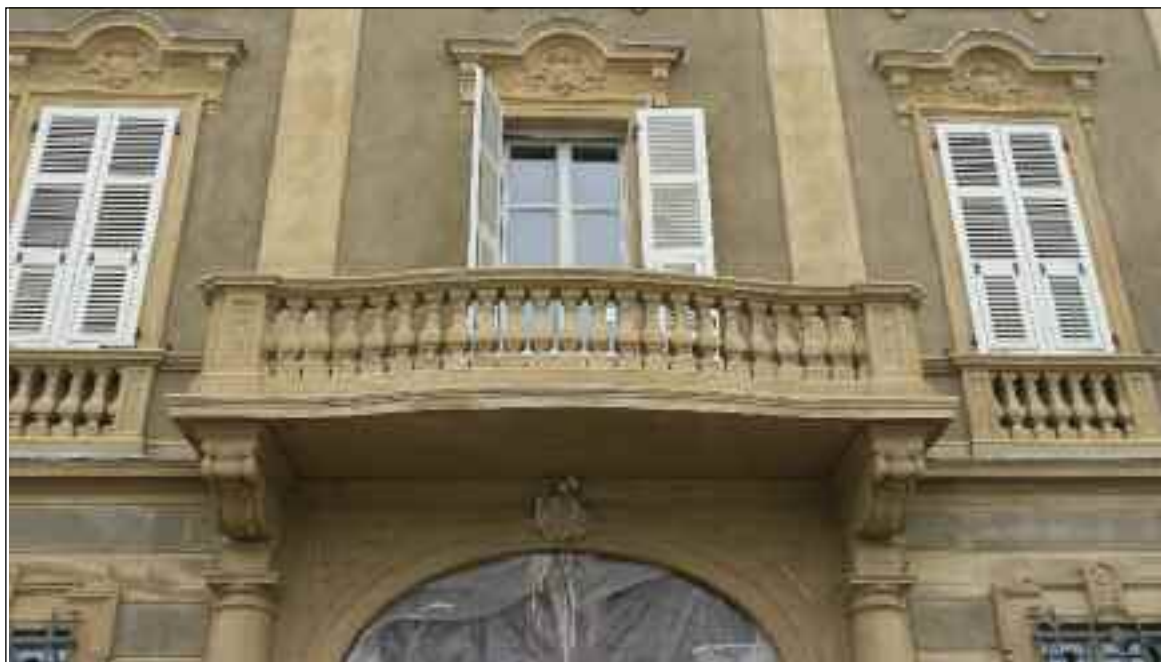
*Nelle pagine precedenti, i prospetti principali del Palazzo come si presentavano prima del restauro. A destra e nella pagina successiva, le facciate a lavori quasi ultimati. I colori attuali sono il frutto delle analisi chimiche effettuate sui campioni d'intonaco analizzati dal Dipartimento di Chimica dell'Università degli Studi di Genova.*

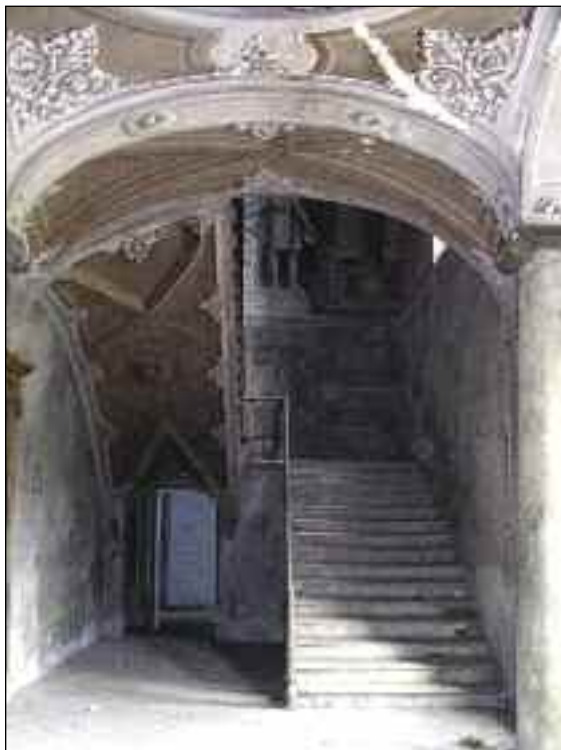
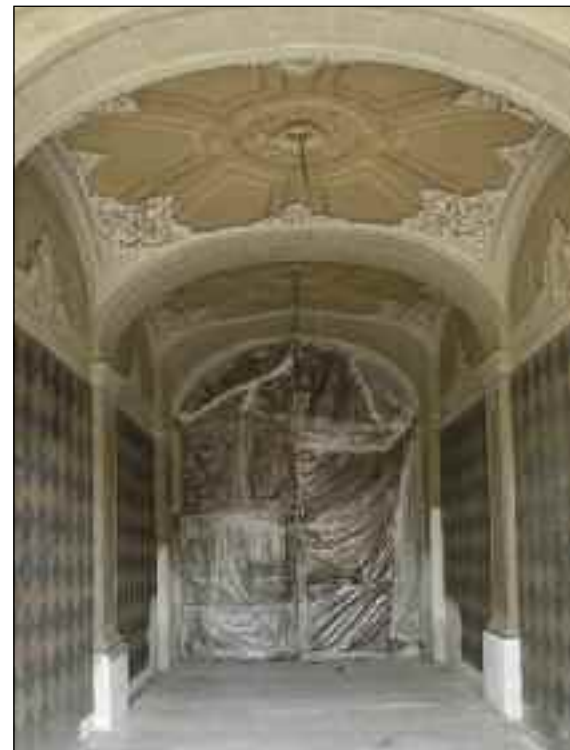
*Vista interna dello scalone principale e dell'androne d'ingresso caratterizzati da decorazioni pittoriche del periodo ottocentesco che riproducono temi geometrici e floreali.*
